Lydia S. Baibekova, restorer of works of applied art, researcher in restoration. St. Petersburg, Russia.

Conservation and restoration of the memorial monument to A.A. Goryainov (1795-1813) in the Necropolis of the 18th century Alexander Nevsky Lavra

Консервация и реставрация мемориального памятника А.А. Горайнову (1795-1813 гг.) в Некрополе XVIII века Александро-Невской Лавры

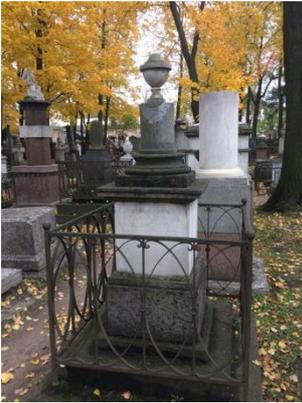
Илл. 1. Погребальный памятник на могиле А.А. Горайнова (1795-1813 гг.). До поступления в реставрацию. Некрополь XVIII века

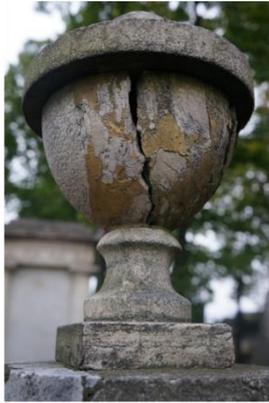
Илл. 2. Погребальный памятник на могиле А.А. Горайнова. Ваза-святильник до поступления в реставрацию

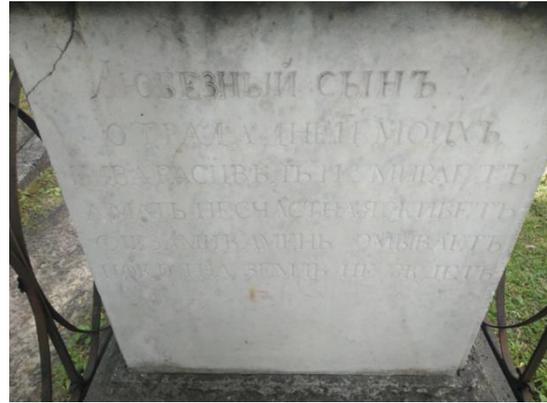
На мраморных досках постамента мы можем видеть следующие надписи (*илл. 3*): «Здесь погребено тело двора / Его Императорского Величества пажа / Александра Александровича / Горяинова / родился 1795 года Октя / бря 21 дня скончался 1813 / году февраля 22 дня / жизнь его продолжалась 17 летъ / 4 месяца». И на другой доске можно видеть эпитафию: «Любезный сынъ отрада дней моихъ / Едва расцвель и умираеть / А мать несчастная живеть / Слезами камень омываетъ / Покоя на земле не ждеть».

Илл. 3. Доска с эпитафией. Мемориальный памятник на могиле А.А. Горайнова

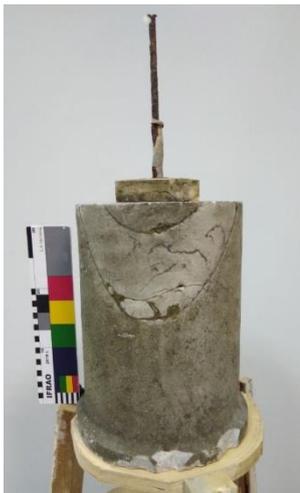
Надгробие поступило в мастерскую реставрации предметов ДПИ СПбИИР 1 ноября 2018 года. Колонна и ваза-светильник поступили в следующем состоянии (*илл. 4-8*):

- объект сильно загрязнён;
- на полусфере и ножке наблюдаются следы биопоражений;
- наверхние-«пламя» отсутствует;
- на нижней половине вазы-светильника (в форме полусферы) наблюдаются глубокая вертикальная трещина, полностью расколовшая полусферу и отслаивающиеся потемневшие мастиковки из эпоксидной смолы;
- трещины на ножке и подставке.

Илл. 4. Фрагмент мемориального памятника Горайнову А.А. Колонна. Состояние на момент поступления в реставрацию

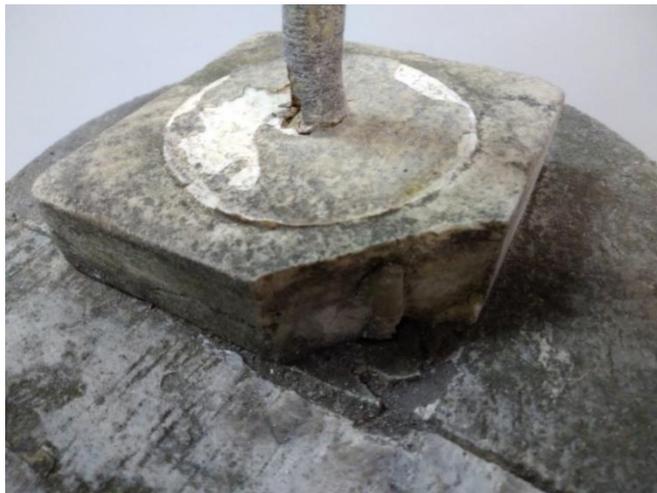
Илл. 5. Фрагмент мемориального памятника Горайнову А.А. Колонна и подставка-плит от вазы-святильника. Состояние на момент поступления в реставрацию

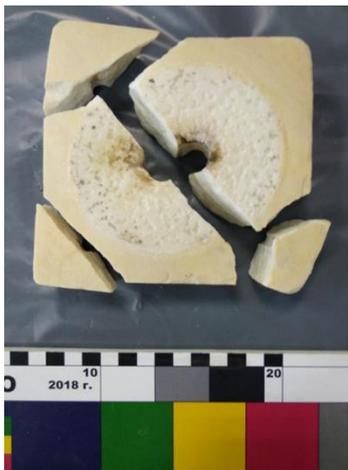
Илл. 12. Фрагмент памятника А.А. Горяйнову. Плинт под вазу-светильник. После устранения поверхностных загрязнений

3.2 Удаление устойчивых биозагрязнений методом установки компрессов на основе раствора перекиси водорода и аммиака (*илл. 11-14*). Сперва была проведена промывка деталей объекта с помощью раствора аммиака 25%, перекиси водорода 30% и воды (в соотношении 1:1:2) и щеток. После оценки результатов было решено поставить

компрессы, так как загрязнения проникли в поверхность камня достаточно глубоко. Для компресса использовали целлюлозный утеплитель (целлюлозная вата), измельчённую туалетную бумагу и вышеупомянутый раствор. Получившуюся пульпу накладывали слоем толщиной примерно 1 см, плотно оборачивали строительной пленкой. После снятия компресса детали промывались чистой водой и после оценки результатов принималось решение о необходимости повтора процедуры. Время выдержки и концентрация раствора подбирались для каждой детали индивидуально, в зависимости от интенсивности загрязнений и степени сохранности. Время выдержки варьировалось от нескольких часов до нескольких дней, концентрация раствора повышалась (вплоть до состава аммиак 25% и перекись водорода 30% в соотношении 1:1).

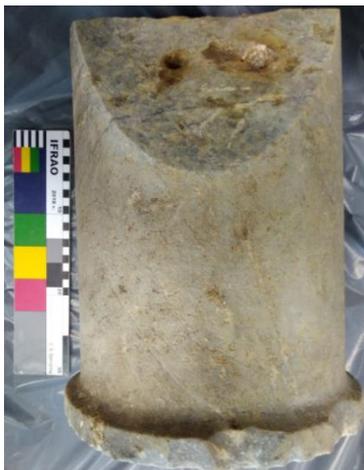
Илл. 13. Фрагмент памятника А.А. Горяйнову. Колонна. После устранения поверхностных загрязнений и старых мастиковок

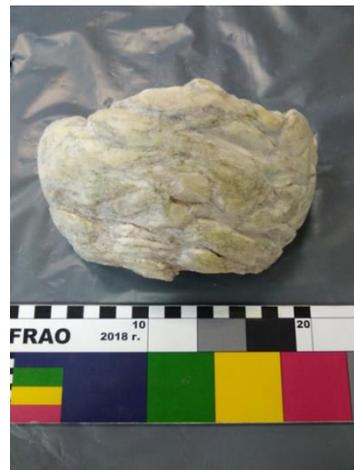
Илл. 14. Фрагмент памятника А.А. Горяйнову. Часть вазы-светильника в форме полусферы. После устранения поверхностных загрязнений и старых мастиковок

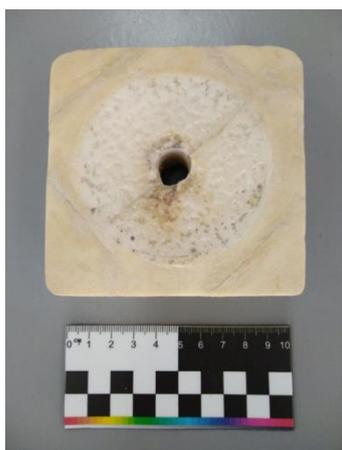
Илл. 15. Фрагмент памятника А.А. Горяйнову Плинт-подставка под вазу-светильник. После склейки

6. Склейка расколотых фрагментов памятника (илл. 15-17). Для данного этапа работы был использован полиэфирный прозрачный густой клей *Tenax Solido Crystal* и отвердитель *Tenax* (на 15 мл клея примерно 3-4 капли отвердителя). Склейку проводили в несколько этапов (по 1-2 фрагмента на разбитой детали за раз). Оставшиеся на поверхности трещины мастиковались уже на следующем этапе.

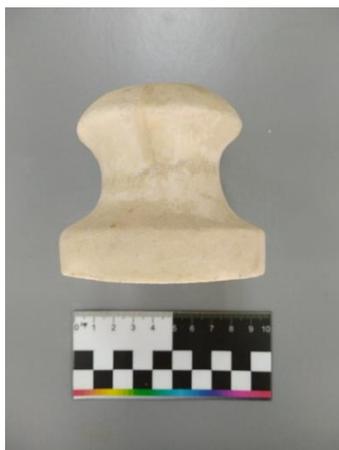
Илл. 16. Фрагмент памятника А.А. Горяйнову Ножка вазы-светильника. После склейки

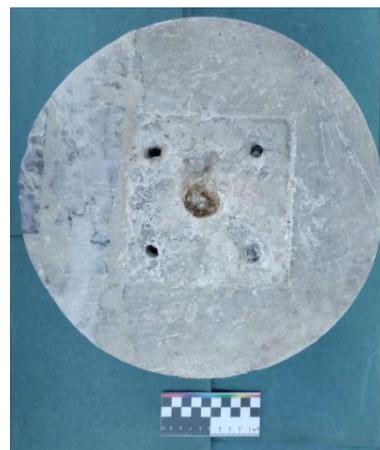
Илл. 17. Фрагмент памятника Горяйнову А.А. Колонна, торец. После устранения следов старых мастиковок, частичного удаления центрального крепежа и нанесения нового мастиковочного материала

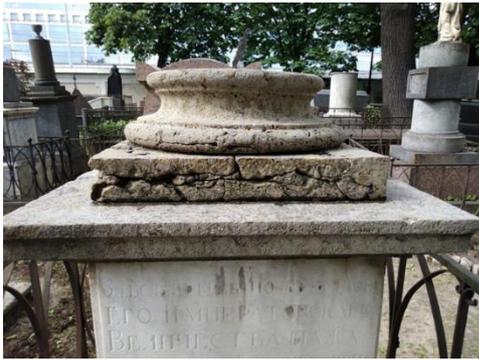
Илл. 18. Фрагмент памятника А.А. Горяйнову. Плинт под базой колонны. После удаления поверхностных загрязнений и удаления старого мастиковочного материала.

8. Реставрационные работы на месте экспозиции (илл. 18-19). На данном этапе было проведено удаление поверхностных загрязнений с постамента. Мраморные плиты тулова были очищены в несколько этапов с помощью воды, ПЛАВ LEM-3 BELLINZONI и щеток разной степени жёсткости. Следующим этапом была промывка мраморных досок составом на основе воды, аммиака 25% и перекиси водорода 37% (соотношение 1:1:1), с последующим промыванием водой. На особо сильные загрязнения был поставлен целлюлозный компресс из вышеупомянутого состава. Для достижения оптимального результата было достаточно одной процедуры. Известняковые детали постамента были покрыты достаточно плотным слоем загрязнений (слой по консистенции был схож с замазкой – это обусловлено комплексным воздействием на памятник: антропогенная нагрузка, атмосферные загрязнения, высокая влажность, расположение памятника в зоне с деревьями), также местами наблюдался слой мха. Мох и основная часть слоя загрязнений были сняты шпателем, далее следовала водная очистка поверхности с жёсткими щётками. Следующим этапом были биоцидная обработка и гидрофобизация поверхности.

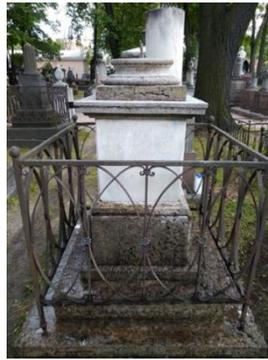
Илл. 19. Памятник А.А. Горяйнову. После удаления поверхностных загрязнений с мраморных досок и нижних ступеней постамента

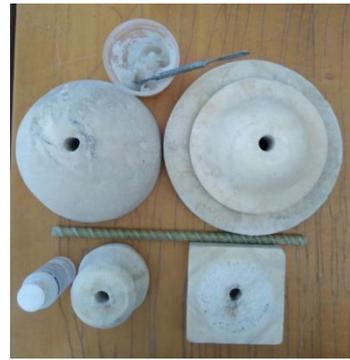
Илл. 20. Фрагмент памятника А.А. Горяйнову. Ваза-свечильник. Финальный этап работы. Подготовка к сборке вазы на крепеж из композитного материала

10. Сборка светильника на новый стержень из композитного материала, клей *Tenax Solido Crystal*. Мастиковка стыков между деталями смесью из мрамора молотого фракций 02.-0.5 мм и полиэфирного клея *Tenax Solido Crystal* (илл. 20-21).

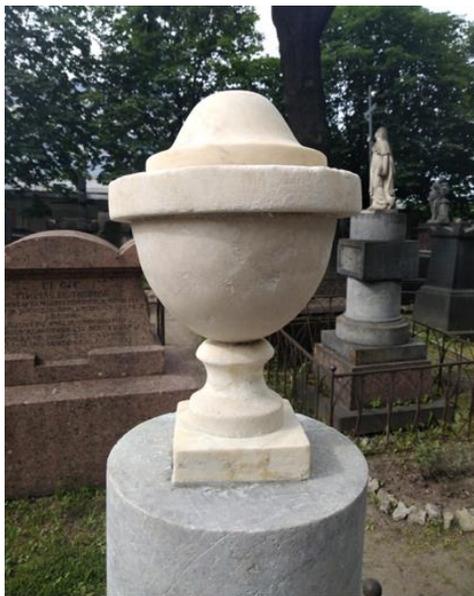
Илл. 21. Фрагмент памятника А.А. Горяйнову. Ваза-свечильник после завершения всех этапов работы

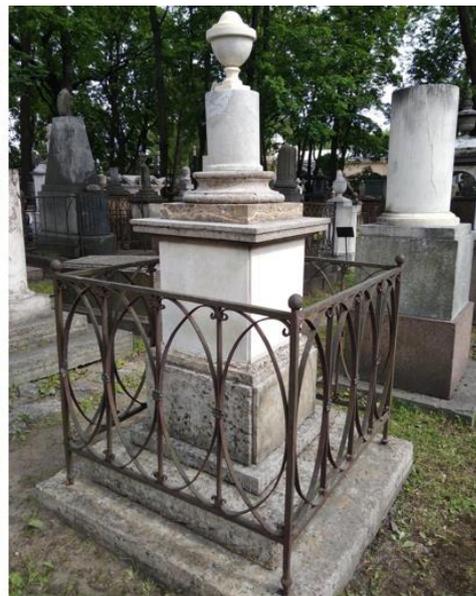
Илл. 22. Памятник А.А. Горяйнову. После завершения всех консервационных и реставрационных работ

11. Монтаж памятника на месте постоянной экспозиции (илл. 22). Мастиковка стыков между деталями смесью из молотого мрамора и полиэфирного клея. Покрытие поверхности памятника биоцидным составом и гидрофобизатором.
