Conservation and restoration of the frame to the icon of Descent from the Cross of the main iconostasis of the Upper Church of the Cathedral of the Vladimir Icon of the Mother of God in St. Petersburg

Консервация и реставрация рамы к иконе «Снятие с креста» главного иконостаса верхнего храма собора Владимирской иконы Божией Матери в Санкт-Петербурге

Объектом исследования являлась рама к иконе «Снятие с креста» главного иконостаса верхнего храма собора Владимирской иконы Божией Матери в Санкт-Петербурге.

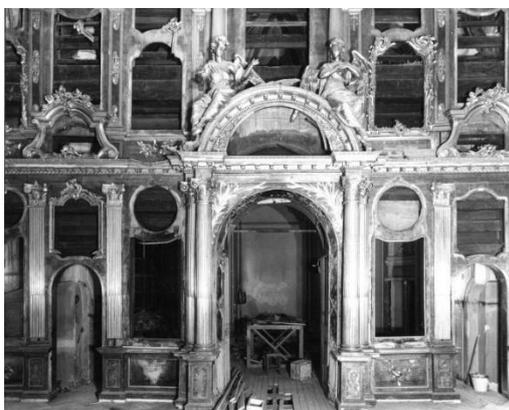
Рисунок. 3. Лицевая сторона
центрального иконостаса верхнего храма
до реставрации. Архитектор Ф.
Растрелли. 1749-51 годы. Фотография
1989 года

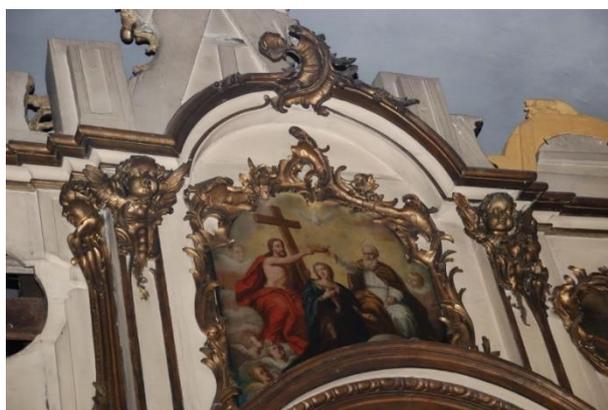
Рисунок. 4. Алтарная сторона. Исторический
иконостас собора, скреплённый с лицевым. 1760
год. Архитектор Ф. Растрелли

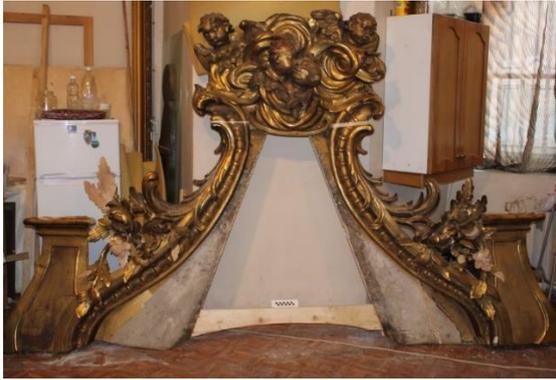
На полиментных участках золочение утратило свой вид и блеск полированного металла: видны потёртости позолоты до полимента и до левкаса. Полимент красно-коричневого цвета, плотный. Частично утеряно историческое золото на 15-20%.

На участках клеевого матового золочения есть подложка из серебра. Слой подложки тонкий. Утраты позолоты на матовых участках в виде белёсости, почернения и покраснения серебра в подложке. На поверхности матового золочения видны локальные участки с пятнами красновато-коричневого цвета – это продукты разрушения серебра в подложке в виде оксидов и сульфидов. Утраты исторической позолоты до серебра составляют примерно 38%, утраты матового золочения до левкаса – примерно 27%.

Поверхностные загрязнения носят характер, свойственный церковным интерьерам. На всей лицевой поверхности глянцевого и матового золочения сильные стойкие поверхностные загрязнения местами войлочного характера, а также пыль, грязь, сажа и копоть, въевшиеся в поверхность декоративного покрытия.

Рисунок 9. Общий вид рамы к иконе «Снятие с креста» до консервации и реставрации грунта и отделки с характерными утратами основы и сильными стойкими загрязнениями позолоты

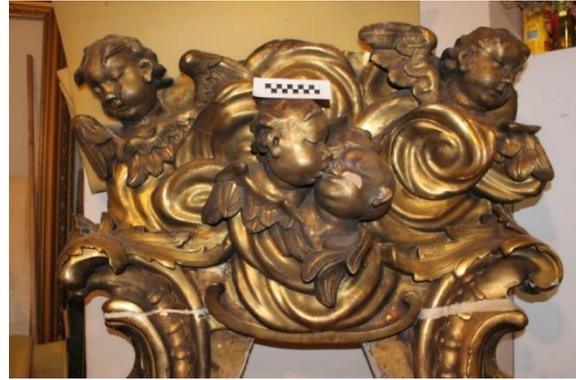
Рисунок 10. Фрагмент рамы к иконе «Снятие с креста» (композиция с головками херувимов на облаках) до консервации и реставрации грунта и отделки с характерными утратами основы и сильными стойкими загрязнениями позолоты

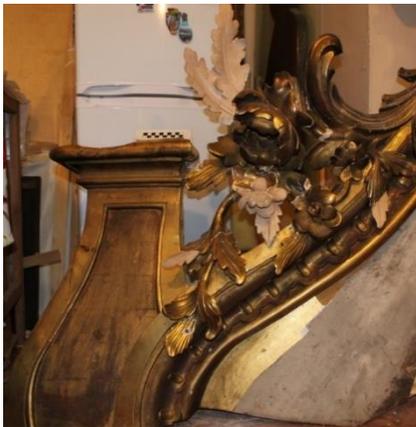
Рисунок 11. Фрагмент рамы к иконе «Снятие с креста» (левый листель с тумбой) до консервации и реставрации грунта и отделки с характерными утратами основы и сильными стойкими загрязнениями позолоты

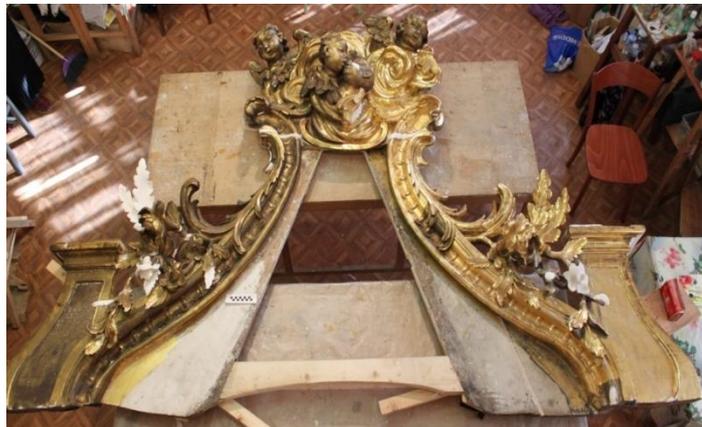
Рисунок 12. Общий вид рамы к иконе «Снятие с креста» после консервации и реставрации грунта, удаления части стойких загрязнений с исторической позолоты

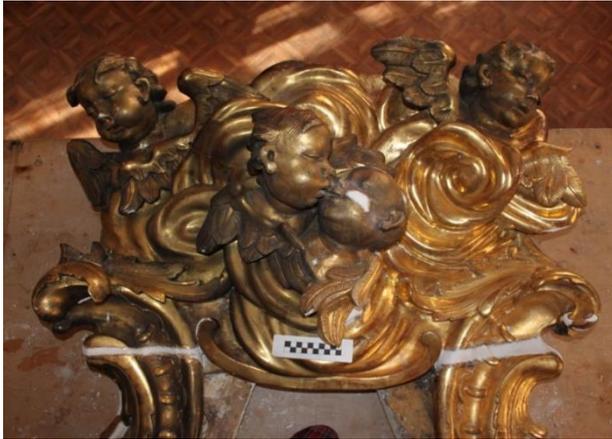
Рисунок. 13. Фрагмент рамы к иконе «Снятие с креста» (композиция с головками херувимов на облаках) после консервации и реставрации грунта с характерными загрязнениями позолоты

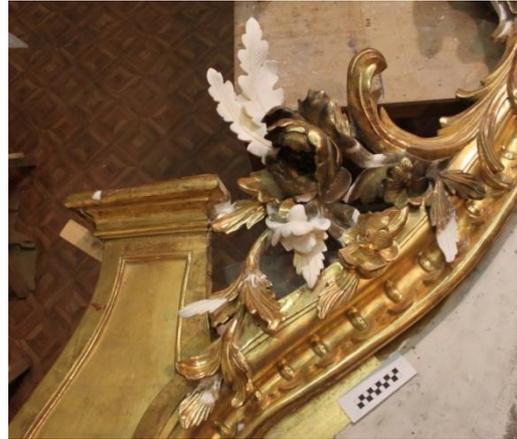
Рисунок. 14. Фрагмент рамы к иконе «Снятие с креста» (левый листель с тумбой) после консервации и реставрации грунта с характерными утратами и загрязнениями позолоты

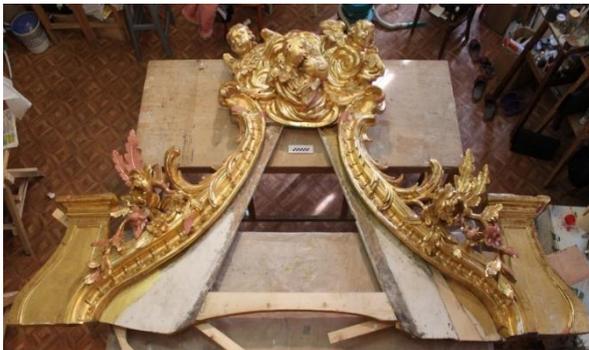
Рисунок. 15. Общий вид рамы к иконе «Снятие с креста» после консервации и реставрации грунта, удаления стойких поверхностных загрязнений и нанесения полимента для выполнения глянцевого золочения на местах его утрат

Второй слой полимента № 1 наносился через 20 минут. Полимент № 1 наносился 4 раза с естественной сушкой каждого слоя 20 минут. Полимент № 2 наносился также в четыре слоя с естественной сушкой каждого 20 минут.

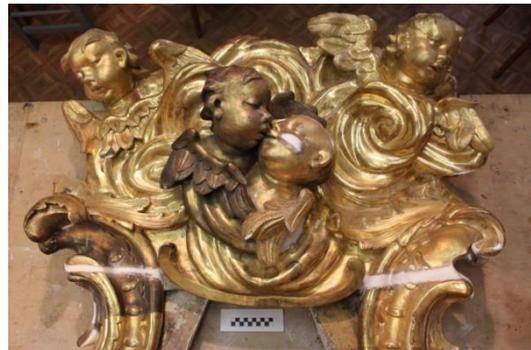
Рисунок. 16. Фрагмент рамы к иконе «Снятие с креста» (композиция с головками херувимов на облаках) в процессе консервации и реставрации грунта и удаления стойких загрязнений с позолоты

Удаление стойких поверхностных загрязнений в виде слежавшейся пыли, грязи, сажи и копоти с поверхности позолоты производилось ватными микротампонами на угловом пинцете, лучине или зубочистке, увлажнёнными пиненом, а затем смесью органических растворителей – тройником (этиловый спирт + ацетон + пинен в соотношении 1:1:1) с соблюдением большой осторожности, чтобы не потерять золотое историческое покрытие.

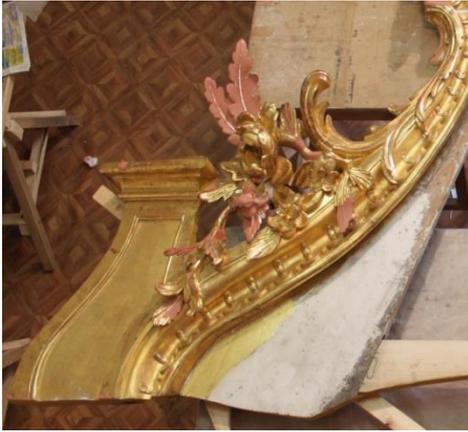
Рисунок. 17. Фрагмент рамы к иконе «Снятие с креста» (левый листель с тумбой) в процессе консервации и реставрации грунта с отделкой: нанесение грунта – полимента для выполнения глянцевого золочения

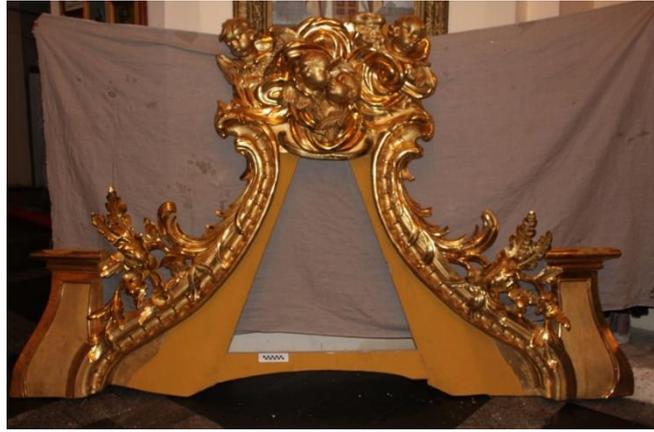
Рисунок. 18. Общий вид рамы к иконе «Снятие с креста» после консервации и реставрации грунта и отделки

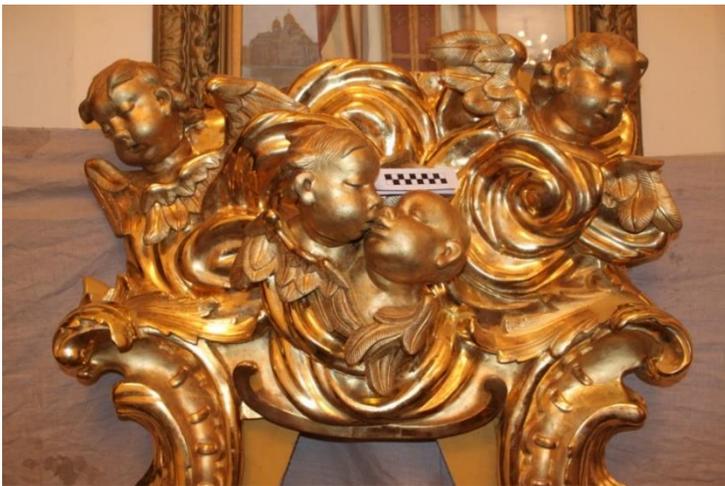
Рисунок. 19. Фрагмент рамы к иконе «Снятие с креста» (композиция с головками херувимов на облаках) после консервации и реставрации грунта и отделки

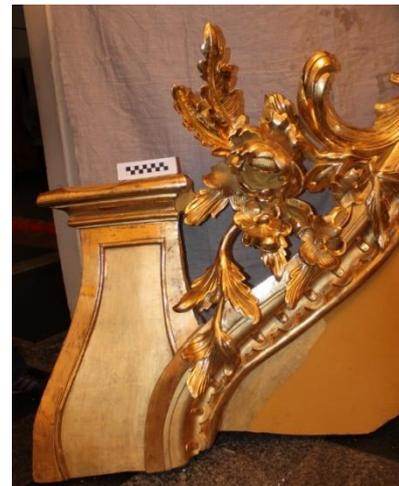
Рисунок. 20. Фрагмент рамы к иконе «Снятие с креста» (левый листель с тумбой) после консервации и реставрации грунта и отделки
