Complex of conservation works to preserve the tombstone of the 18th century from the necropolis of the Alexander Nevsky Lavra in St. Petersburg

Комплекс консервационных работ по сохранению надгробной плиты XVIII века из некрополя Александро-Невской Лавры в Санкт-Петербурге

Консервация надгробного памятника М.П. Нефёдовой в Некрополе XVIII века Александро-Невской Лавры

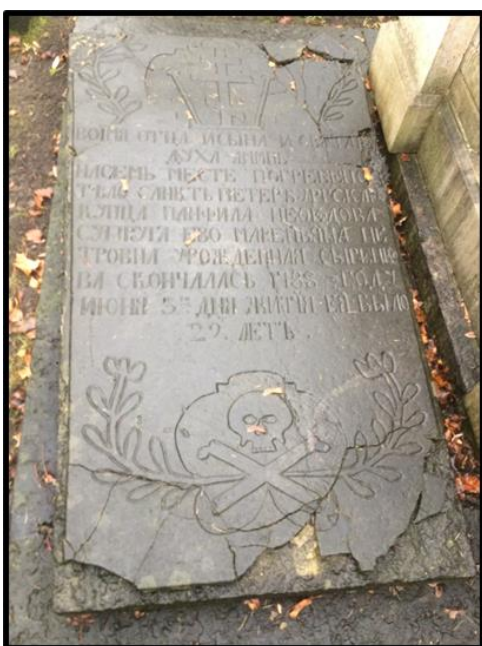
Тип надгробной плиты для Маремьяны Нефедовой (Рисунок 3) и характер её декоративного убранства типичен для конца XVIII века. Как уже говорилось выше, самыми распространёнными плитами были плоские каменные плиты с лаконичным текстом эпитафии, над которым вырублено изображение восьмиконечного, православного креста, а в нижней части плиты изображена «адамова голова».

Рисунок 3. Надгробная плита Нефедовой Маремьяны Петровны, Некрополь XVIII века Александро-Невской Лавры

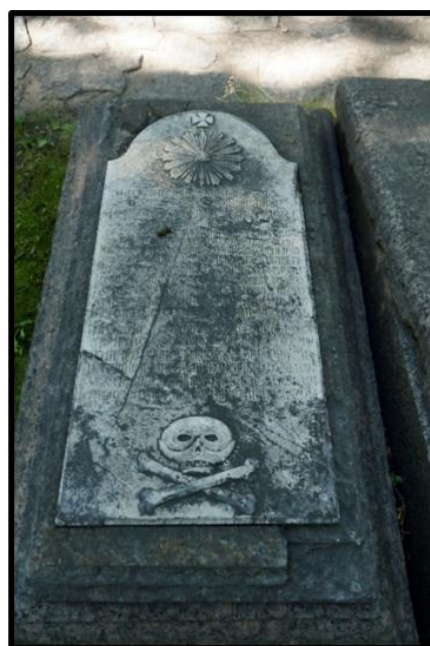
Рисунок 4. Надгробная плита, мрамор, Санкт-Петербург, Некрополь XVIII века

Очевидно, что различные виды каменного материала, при одинаковых условиях, по-разному подвержены изменениям, связанными с влиянием атмосферных и антропогенных факторов. Так памятники, выполненные из карбонатных пород, таких как известняк, мрамор (*Рисунок 4*), доломит более подвержены разрушению чем памятники из силикатных пород, к примеру: гранит или габбро. На состояние памятников влияют взаимосвязанные, деструктивные процессы, протекающие на поверхности и в толще каменного материала под влиянием как внешних, так и внутренних факторов. К наиболее важным внешним факторам необходимо отнести: климат, загрязненность воздуха и биологическое окружение памятника такое как: растения, животные, человек. Среди внутренних факторов особенно следует выделить: структуру и минеральный состав материала, форму памятника и степень развития разрушения породы.

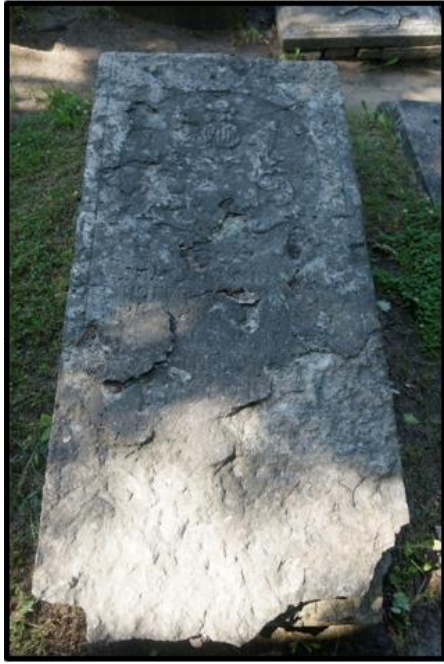
Выветривание (*Рисунок 5*) – процесс изменения и разрушения минералов и горных пород на поверхности Земли под воздействием физических, химических и биологических факторов. Различают физическое, химическое и биологическое выветривание.

Рисунок 5. Следы выветривания на надгробной плите из известняка. Санкт-Петербург, Некрополь XVIII века

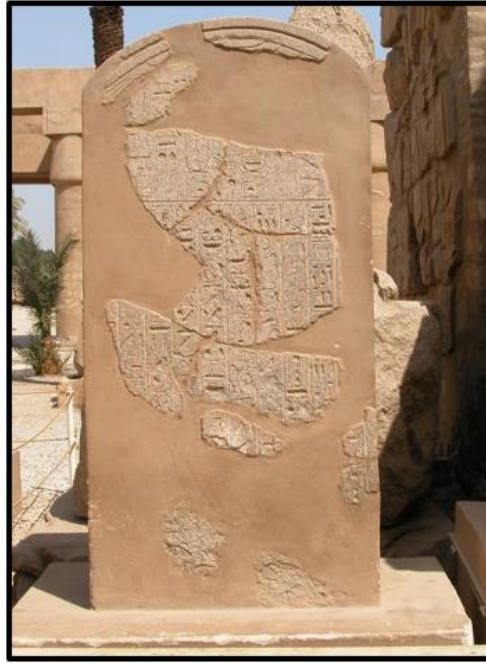
Рисунок 6. Пример консервации мемориальной плиты. Храм Амона, г. Луксор, Египет

положениям Международной хартии по консервации и реставрации памятников и достопримечательных мест, Венецианской хартии. Многие реставраторы стараются следовать этим рекомендациям и тому много примеров по всему миру (*Рисунок 6*).

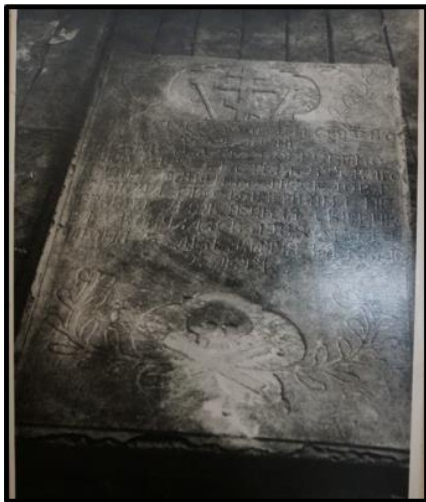
Надгробная плита Нефедовой Маремьяны Петровны создана неизвестным автором, в XVIII веке, после 1788 года. После изучения архивных фото от 1962 г (*Рисунок 7*) и от 1973 г (*Рисунок 8*), можно сделать вывод, что в этот промежуток времени проводились реставрационные мероприятия по восстановлению сколов по краям плиты. Однако согласно акту о изменении сохранности от 7 июля 1978 г., «произошли следующие изменения: выщербины и сколы по краям плиты». Следовательно, можно сделать вывод о том, что предыдущие реставрационные мероприятия были проведены без надлежащего качества.

Рисунок 7. Архивное фото 1962 года

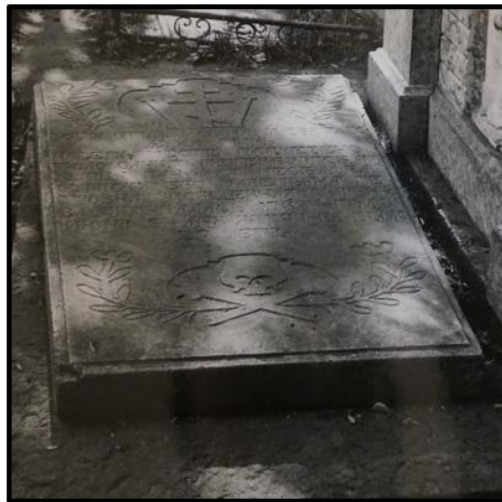
Рисунок 8. Архивное фото 1973 года

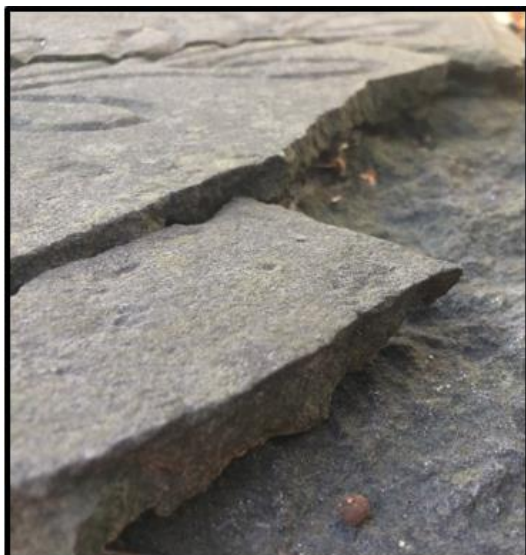
Надгробный памятник состоит из двух плит. Материал плит – известняк, предположительно «Путиловский». Нижняя плита, «подложка», имеет прямоугольную форму и является плитой основанием для общего семейного склепа Сыренковых. Её размеры: длина – 210 см, ширина – 102 см, толщина 10 см. Верхняя надгробная плита, ввиду особенностей материала, известняка, расслоилась на две части по горизонтальной оси (*Рисунок 9*).

Рисунок 9. Надгробная плита М.П. Нефедовой, расслоившаяся по горизонтальной оси

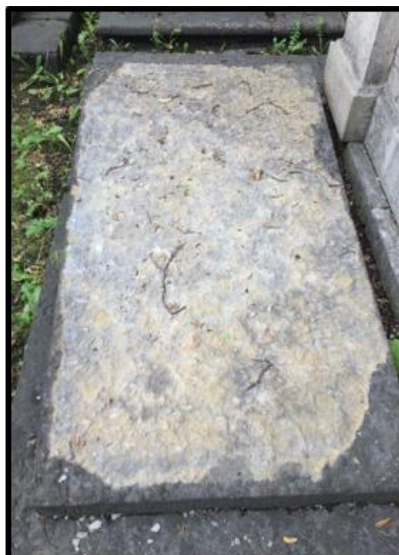
Обе части имеют трапециевидную форму. Размер первой (лицевой): длина – 176 см., ширина у изножья – 82,5 см., ширина у изголовья – 99 см., толщина до 2 см. Размер второй (нижней) (*Рисунок 10*) длина – 176 см., ширина у изножья – 82,5 см., ширина у изголовья – 99 см., толщина до 8 см.

Рисунок 10. Нижняя часть расслоившейся надгробной плиты М.П. Нефедовой

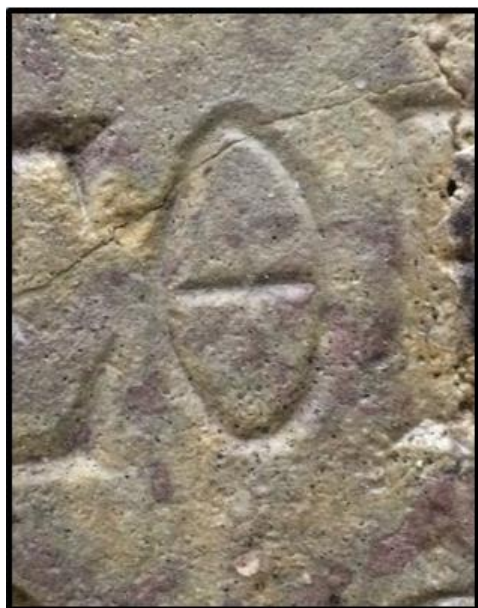
Рисунок 11. Написание буквы Ф на надгробной плите М.П. Нефедовой

На лицевой поверхности плиты высечена эпитафия: «Во имя Отца и Сына и Святаго духа аминь. На семь месте погребено тело Санкт Петербургского купца Панфила Нефедова супруга его Маремьяна Петровна урожденная Сыренкова. Скончалась 1788 году июня 3-го дня. Жития ей было 29 лет». В надписи использованы буквы и слова характерные для 18 века. Так в фамилии купца Нефедова, буква «Ф» написана как – Θ (фита, тета) (*Рисунок 11*).

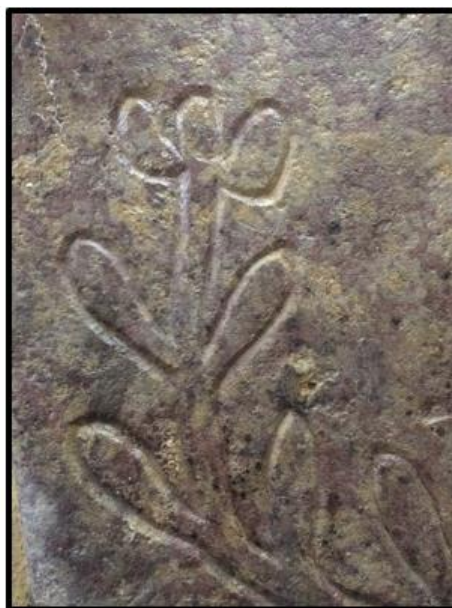
Рисунок 12. Изображение стилизованных цветов на надгробной плите М.П. Нефедовой

По четырём углам плиты изображены стилизованные, абстрактные цветы, олицетворяющие хрупкость жизни (Рисунок 12).

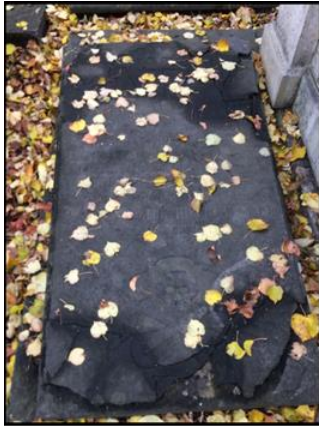
При визуальном обследовании плиты, на ее поверхности были обнаружены остатки листвы, остатки почвы. Плита была переувлажнена, особенно в местах трещин и раскалывания породы (Рисунок 13).

Рисунок 13. Плита М.П. Нефедовой до реставрации. Некрополь XVIII века Александро-Невская Лавра

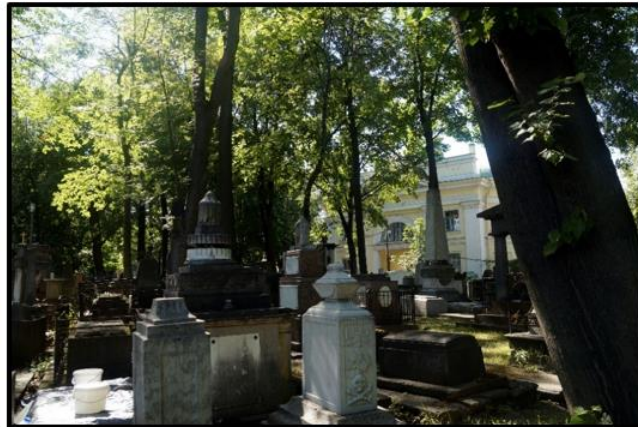
При помощи метода санации, на поверхности плиты обнаружены безвозвратные утраты, такие как утрата слоя поверхности плиты параллельного авторскому, округления краёв по периметру, округление букв, цифр и изображений на поверхности плиты. Локальные выкрашивания материала плиты. Вся поверхность плиты имеет загрязнения и натёки, выраженные в изменении естественного цвета материала. На всей поверхности плиты в наличии биологические наслоения, повторяющие рельеф поверхности. В виду особенностей материала – известняк и постоянного места нахождения плиты, произошло её расслоение и раскалывание. По всей поверхности в наличии многочисленные трещины с раскрытием до 0.2 см, плита расколота на 22 фрагмента, утрачены части плиты – до 10% общей площади поверхности. Все вышеперечисленные изменения обусловлены местоположением плиты – «Государственный музей городской скульптуры». Плита расположена горизонтально в окружении большого количества деревьев лиственных пород (Рисунок 14).

Рисунок 14. Деревья лиственных пород в Некрополе XVIII века Александро-Невской

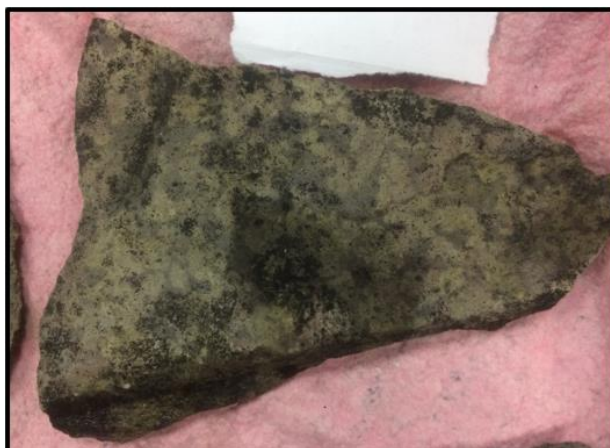
Рисунок 15. Поверхностные загрязнения на фрагменте плиты

Удаление нестойких поверхностных загрязнений производилась посредством мытья под струёй проточной воды комнатной температуры, с использованием щёток с мягким ворсом и дальнейшим высушиванием камня (*Рисунок 15*). Следующим этапом очистка производилась при помощи мытья под струёй проточной воды комнатной температуры, с нанесением на поверхность моющего средства – «мыло детское», имеющее нейтральное рН, с использованием щёток с мягким ворсом и дальнейшим высушиванием камня. Удаление стойких поверхностных загрязнений производилась при помощи накладывания компрессов (*Рисунок 16*).

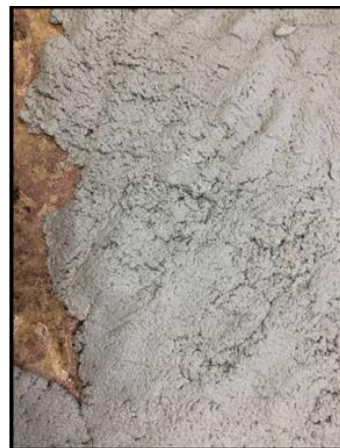
Рисунок 16. Удаление стойких поверхностных загрязнений с фрагментов плиты при помощи компресса

Компресс состоял из пропитанных волокон целлюлозы в растворе аммиака и перекиси водорода. Соотношение компонентов следующее: на 2 кг отжатой пульпы из волокон целлюлозы, приходилось 0,5 л. перекиси водорода 30%, 80 мл аммиака 10% водный раствор. Все компоненты смешивались в пластиковой ёмкости до получения однородной по консистенции массы. Компресс накладывался на поверхность камня равномерным слоем с толщиной 2-3 см. Затем плита и её фрагменты укрывались полиэтиленовой плёнкой и выдерживалась в течение 8-10 часов. Далее компресс удалялся, утилизировался, а камень промывался под струёй проточной воды комнатной температуры, с использованием щёток с ворсом средней жёсткости и дальнейшим высушиванием камня. Все вышеописанные операции повторялись 3-7 раз, в зависимости от степени загрязнения камня, пока он не приобрёл свой естественный цвет (*Рисунок 17*). Ввиду того, что некоторые компоненты пульпы имеют высокую токсичность, все операции производились с применением средств индивидуальной защиты, таких как: очки защитные, полумаска, фильтрующая Ф-62Ш, перчатки резиновые бытовые.

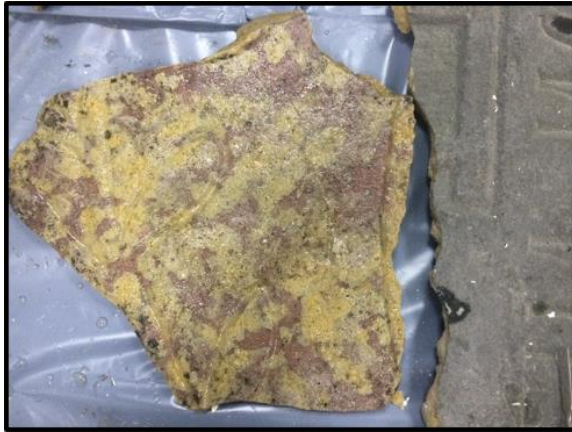
Рисунок 17. Естественный цвет материала
плиты

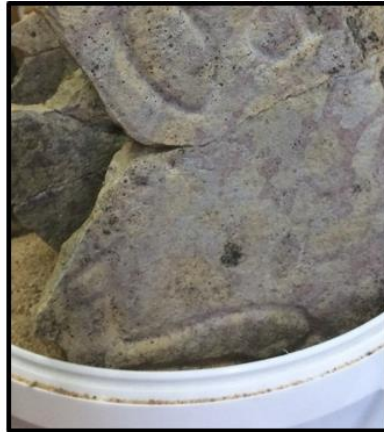
Рисунок 18. Склеивание
фрагментов плиты в
вертикальном положении

Склеивание частей плиты производилось с использованием двухкомпонентного клея на полиэфирной основе марки «Тенах». Области склейки предварительно обеспыливались кистью с мягким ворсом, затем обезжиривались растворителем Тoluол. Клей наносился равномерным слоем, исключая появление его как на лицевой, так и на тыльной поверхности камня после соединения склеиваемых частей. Очерёдность склеивания была: от более крупных фрагментов к более мелким. Склеивание происходило как в вертикальном, так и в горизонтальном положении, в зависимости от размеров и конфигурации фрагментов (*Рисунок 18*).

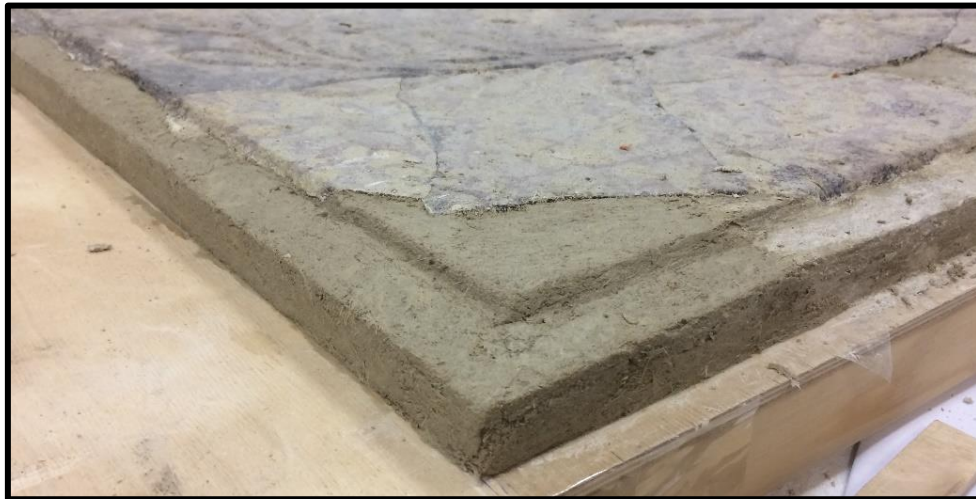
Рисунок 19. Восполнение утрат плиты при помощи камнезаменителя

Восполнение утрат плиты, производилось методом докомпановки их, при помощи материала – камнезаменитель т.м. «Рунит». Предварительно подбирался цвет камнезаменителя, наиболее подходящий к цвету материала плиты. Восполнение утрат производилось с помощью затворённой в воде сухой смеси «камнезаменитель» и введённого в её состав 2,5% от массы смеси щелочестойкого стекловолокна. При

восполнении утрат старались максимально близко повторить внешний облик плиты, но намеренно выделялись воссозданные участки, путём занижения их на 0,2-0,3 см от плоскости исторической поверхности (*Рисунок 19*). При восполнении утрат использовались следующие инструменты: весы настольные, ведро пластиковое, шпатели малярные разного размера 40-80 мм., мастихины художественные разного размера, миксер кухонный, приспособления и инструменты необходимые для выполнения данного вида работ. Все работы производились с применением средств индивидуальной защиты.

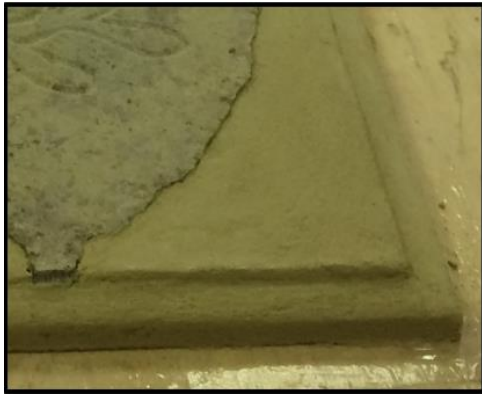
Рисунок 20. Восполненный фрагмент, покрытый ретушью

После восполнения всех утрат и создания несущего подложного слоя плиты, все восполненные фрагменты покрылись тонирующим составом «Рунит Ретушь». Эта операция выполнена для того, чтобы выровнять неоднородности оттенков камнезаменителя (*Рисунок 20*).

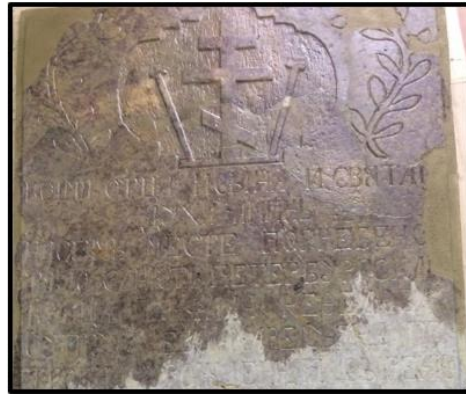
Рисунок 21. Покрытие поверхности плиты биоцидным составом

Следующим этапом работ была пропитка всей поверхности плиты биоцидным составом (*Рисунок 21*). Эта операция проводилась по истечению семи суток после завершения предыдущих работ.

Такой период времени обусловлен необходимостью завершения процесса набора прочности у используемых для восполнения утрат материалов. Для пропитки поверхности плиты использовался материал – Фосфопаг. Выбор в пользу этого препарата обусловлен его свойствами: Фосфопаг является безопасным для человека и нейтральным для камня. Ввиду того, что плита экспонируется в Некрополе XVIII века Александро-Невской Лавры, который входит в состав Музея городской скульптуры, который, в свою очередь, является посещаемым людьми местом, был выбран препарат, который не принёс бы вреда здоровью окружающих. Фосфопаг может быть использован даже в детских дошкольных заведениях. Для пропитки плиты использовался 5% водный раствор активного вещества. Пропитка производилась в два слоя.

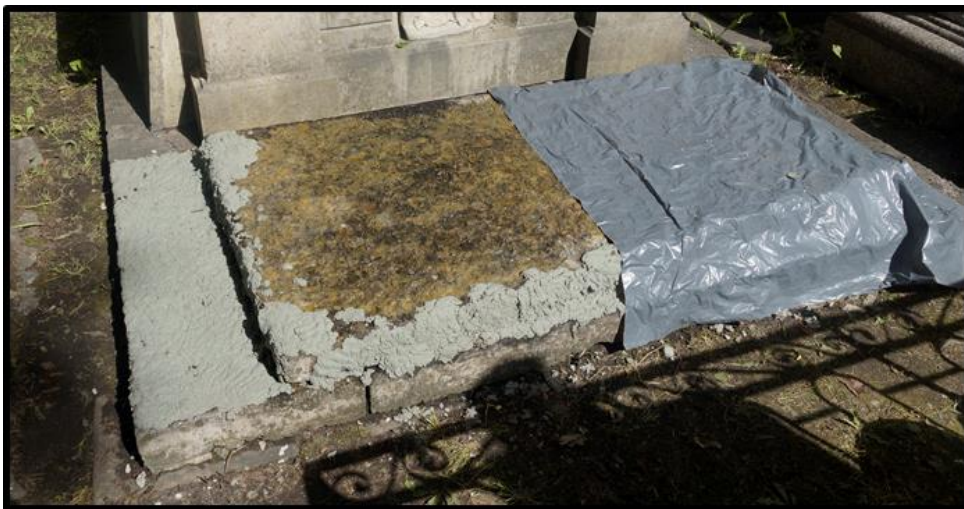
Рисунок 22. Удаление загрязнений при помощи компресса

Следующий этап работ включал в себя подготовку к монтажу верхней части плиты на место постоянной экспозиции. Подготовка включала в себя удаление загрязнений с нижней части расслоившейся плиты, пропитку ее биоцидным составом и монтаж верхней, отреставрированной части надгробной плиты. Удаление загрязнений с нижней

части плиты производилось аналогично с процессом удаления загрязнений с верхней части (Рисунок 22).

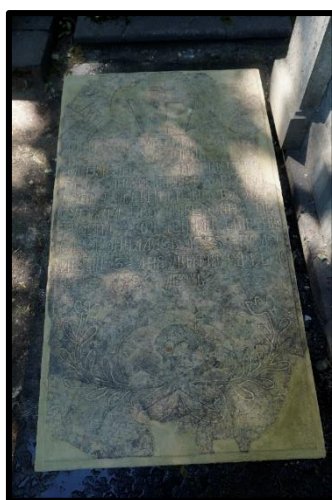
Рисунок 23. Надгробная плита, смонтированная на прежнем месте

После удаления загрязнений нижняя часть плиты также была пропитана биоцидным составом Фосфопаг, 5% водный раствор. Далее отреставрированная верхняя часть плиты была установлена на прежнее место (Рисунок 23). Для предупреждения сдвигов верхней плиты относительно нижней, между ними был устроен «дышащий» демпферный слой из кладочного раствора на известковом вяжущем. Выбор материала обусловлен тем обстоятельством, что между плитами не должно быть гидроизолирующего слоя, препятствующего свободному движению влаги и водяных паров сквозь толщу материала. Место стыка двух плит было тонировано материалом ретушь, который уже использовался в предыдущих операциях. Следующий этап работ включал в себя покрытие смонтированной плиты камнеукрепляющим составом на основе кремнийорганических соединений. Надгробная плита Нефедовой Маремьяны Петровны готова к экспозиции на своем прежнем месте в Некрополе XVIII века Александро-Невской Лавры.
