Lydia S. Baibekova, Restorer of Works of Applied Art, Researcher in Restoration. St. Petersburg, Russia.

Conservation and Restoration of the Memorial Monument to A.A. Goryainov (1795–1813) in the Necropolis of the 18th Century Alexander Nevsky Lavra

Консервация и реставрация мемориального памятника А.А. Горяйнову (1795–1813 гг.) в Некрополе XVIII века Александро-Невской Лавры

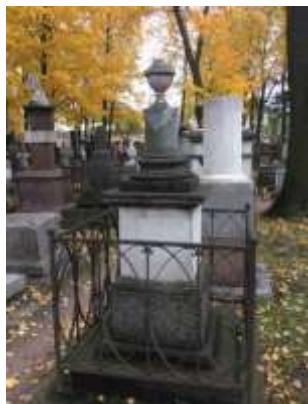
Илл. 1. Погребальный памятник на могиле А.А. Горяйнова (1795–1813 гг.). До поступления в реставрацию.
Некрополь XVIII века

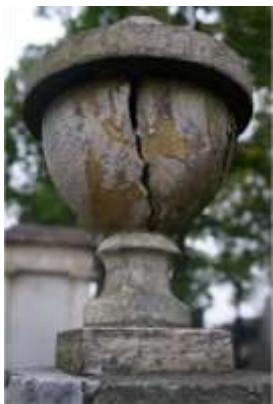
Илл. 2. Погребальный памятник на могиле А.А. Горяйнова. Ваза-светильник до поступления в реставрацию

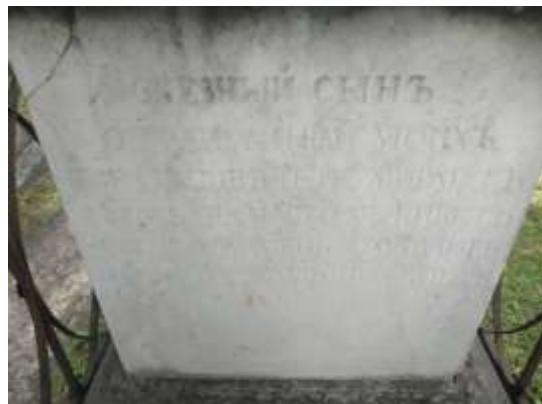
На мраморных досках постамента мы можем видеть следующие надписи (*илл. 3*): «Здесь погребено тело двора / Его Императорского Величества пажа / Александра Александровича / Гаряйнова / родился 1795 года Октября 21 дня скончался 1813 / году февраля 22 дня / жизнь его продолжалась 17 лет / 4 месяца». И на другой доске можно видеть эпитафию: «Любезный сынъ отрада дней моихъ / Едва расцвель и умираеть / А матъ несчастная живеть / Слезами камень омывается / Покоя на земле не ждеть».

Илл. 3. Доска с эпитафией. Мемориальный памятник на могиле А.А. Горяйнова

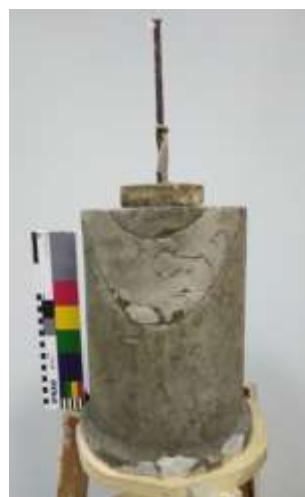
Надгробие поступило в мастерскую реставрации предметов ДПИ СПБИИР 1 ноября 2018 года. Колонна и ваза-светильник поступили в следующем состоянии ([илл. 4-8](#)):

- объект сильно загрязнён;
- на полусфере и ножке наблюдаются следы биопоражений;
- навершие-«пламя» отсутствует;
- на нижней половине вазы-светильника (в форме полусферы) наблюдаются глубокая вертикальная трещина, полностью расколотшая полусферу и отслаивающиеся потемневшие мастиковки из эпоксидной смолы;
- трещины на ножке и подставке.

Илл. 4. Фрагмент мемориального памятника Горяйнову А.А. Колонна. Состояние на момент поступления в реставрацию

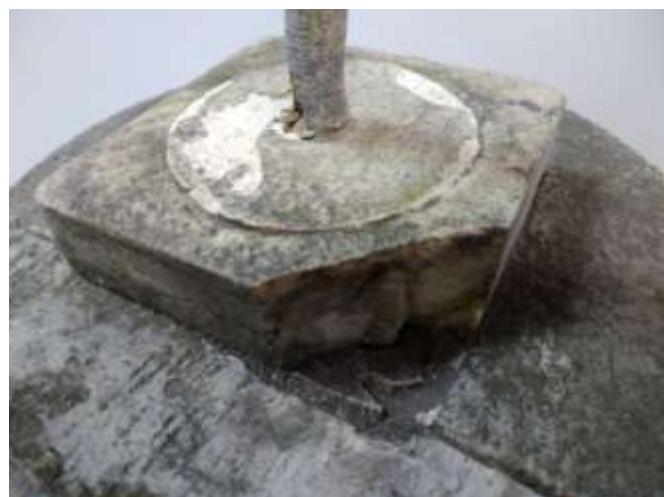
Илл. 5. Фрагмент мемориального памятника Горяйнову А.А. Колонна и подставка-плитка от вазы-светильника. Состояние на момент поступления в реставрацию

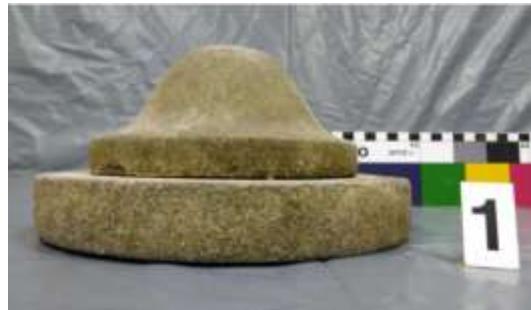
Илл. 6. Фрагмент мемориального памятника А.А. Горяйнову. Верхняя часть вазы-светильника. Состояние на момент поступления в реставрацию

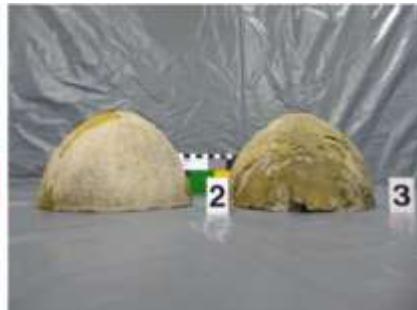
Илл. 7. Фрагмент мемориального памятника А.А. Горяйнову. Нижняя часть вазы-светильника в форме полусфера. Состояние на момент поступления в реставрацию

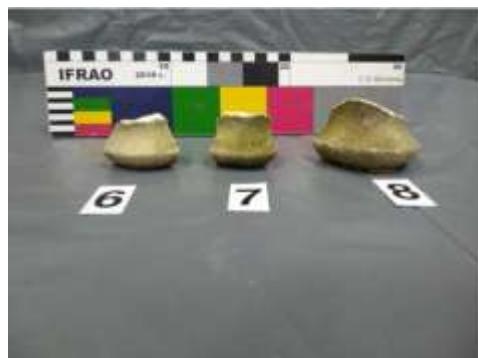
Илл. 8. Фрагмент мемориального памятника А.А. Горяйнову. Фрагменты нижней части вазы-светильника – «ножка» вазы. Состояние на момент поступления в реставрацию

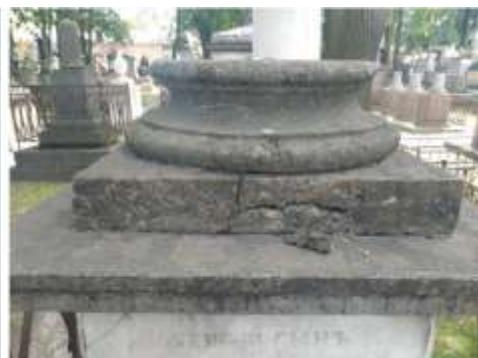
Постамент на месте постоянной экспозиции находился в следующем состоянии ([илл. 9-10](#)):

- общее загрязнение и выветривание камня;
- на доске с эпитафией трещина в левом верхнем углу;
- отслоение старых мастиковок.

Илл. 9. Мемориального памятник А.А. Горяйнову. Плинт и база колонны. Состояние на момент поступления в реставрацию

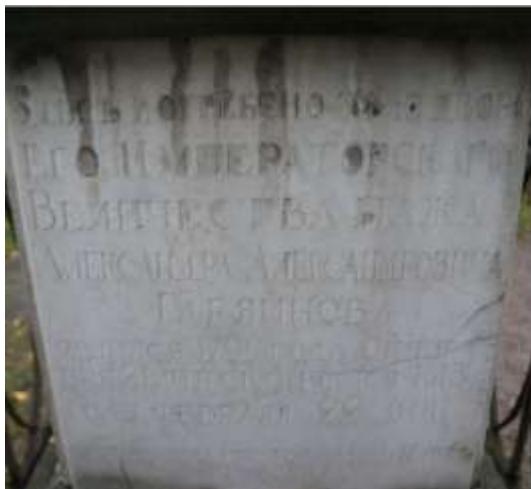
Илл. 10. Мемориального памятник А.А. Горяйнову. Общие загрязнения поверхности постамента

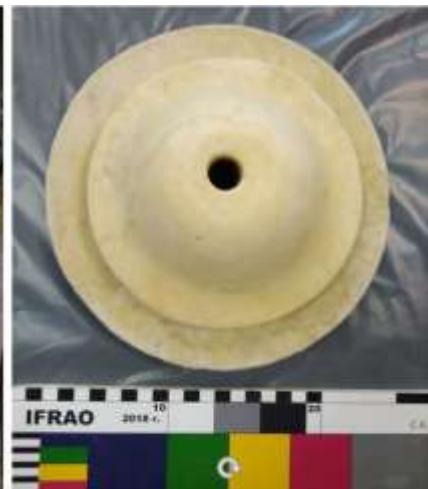
Илл. 11. Фрагмент памятника А.А. Горяйнову. Верхняя часть вазы-светильника. После устранения поверхностных загрязнений

3.2 Удаление устойчивых биозагрязнений методом установки компрессоров на основе раствора перекиси водорода и аммиака ([илл. 11-14](#)). Сперва была проведена промывка деталей объекта с помощью раствора аммиака 25%, перекиси водорода 30% и воды (в соотношении 1:1:2) и щеток. После оценки результатов было решено поставить компрессоры, так как загрязнения проникли в поверхность камня достаточно глубоко. Для

компресса использовали целлюлозный утеплитель (целлюлозная вата), измельчённую туалетную бумагу и вышеупомянутый раствор. Получившуюся пульпу накладывали слоем толщиной примерно 1 см, плотно обворачивали строительной пленкой. После снятия компресса детали промывались чистой водой и после оценки результатов принималось решение о необходимости повтора процедуры. Время выдержки и концентрация раствора подбирались для каждой детали индивидуально, в зависимости от интенсивности загрязнений и степени сохранности. Время выдержки варьировалось от нескольких часов до нескольких дней, концентрация раствора повышалась (вплоть до состава аммиак 25% и перекись водорода 30% в соотношении 1:1).

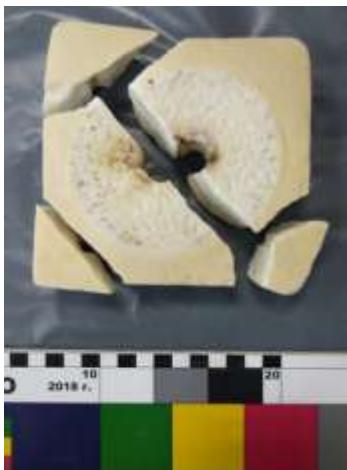
Илл. 12. Фрагмент памятника А.А. Горяйнову. Плинт под вазу-светильник. После устраниния поверхностных загрязнений

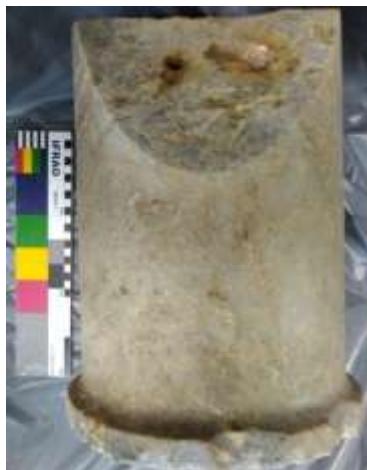
Илл. 13. Фрагмент памятника А.А. Горяйнову. Колонна. После устраниния поверхностных загрязнений и старых мастиковок

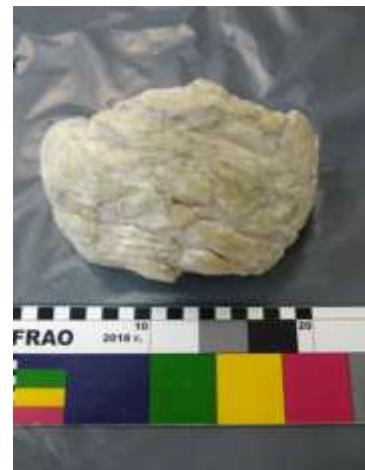
Илл. 14. Фрагмент памятника А.А. Горяйнову. Часть вазы-светильника в форме полусфера. После устраниния поверхностных загрязнений и старых мастиковок

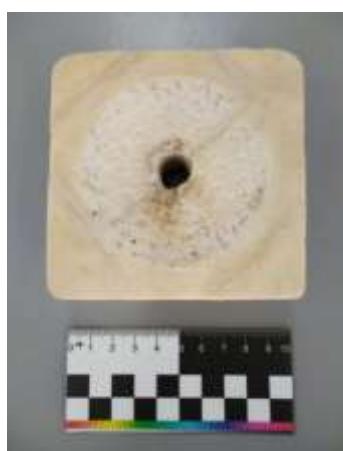
Илл. 15. Фрагмент памятника А.А. Горяйнову. Плинт-подставка под вазу-светильник. После склейки

6. Склейка расколотых фрагментов памятника ([илл. 15–17](#)). Для данного этапа работы был использован полиэфирный прозрачный густой клей *Tenax Solido Crystal* и отвердитель *Tenax* (на 15 мл клея примерно 3–4 капли отвердителя). Склейку проводили в несколько этапов (по 1–2 фрагмента на разбитой детали за раз). Оставшиеся на поверхности трещины мастиковались уже на следующем этапе.

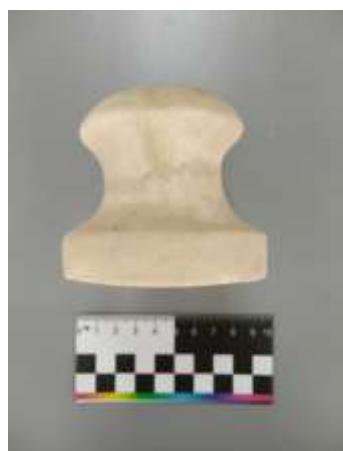
Илл. 16. Фрагмент памятника А.А. Горяйнову. Ножка вазы-светильника. После склейки

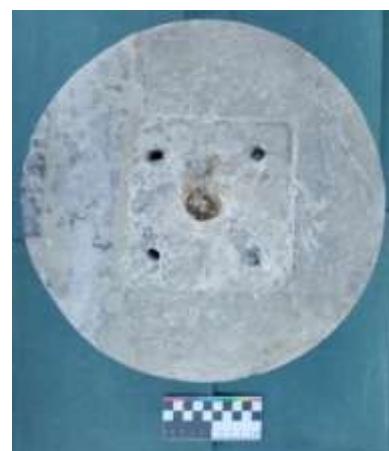
Илл. 17. Фрагмент памятника Горяйнову А.А. Колонна, торец. После устраниния следов старых мастиковок, частичного удаления центрального крепежа и нанесения нового мастиковочного материала

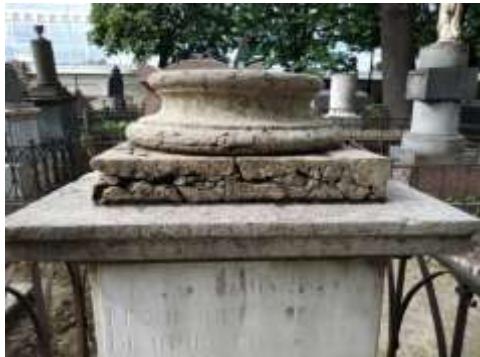
Илл. 18. Фрагмент памятника А.А. Горяйнову. Плинт под базой колонны.

После удаления поверхностных загрязнений и удаления старого мастиковочного материала.

8. Реставрационные работы на месте экспозиции (*илл. 18–19*). На данном этапе было проведено удаление поверхностных загрязнений с постамента. Мраморные плиты туловы были очищены в несколько этапов с помощью воды, *PLAB LEM-3 BELLINZONI* и щеток разной степени жёсткости. Следующим этапом была промывка мраморных досок составом на основе воды, аммиака 25% и перекиси водорода 37% (соотношение 1:1:1), с последующим промыванием водой. На особо сильные загрязнения был поставлен целлюлозный компресс из вышеупомянутого состава. Для достижения оптимального результата было достаточно одной процедуры. Известняковые детали постамента были покрыты достаточно плотным слоем загрязнений (слой по консистенции был схож с замазкой – это обусловлено комплексным воздействием на памятник: антропогенная нагрузка, атмосферные загрязнения, высокая влажность, расположение памятника в зоне с деревьями), также местами наблюдался слой мха. Мох и основная часть слоя загрязнений были сняты шпателем, далее следовала водная очистка поверхности с жёсткими щётками. Следующим этапом были биоцидная обработка и гидрофобизация поверхности.

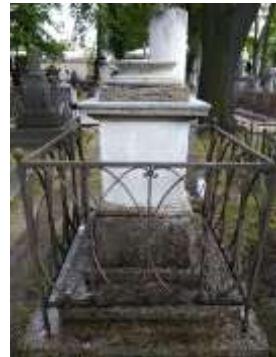
Илл. 19. Памятник А.А. Горяйнову. После удаления поверхностных загрязнений с мраморных досок и нижних ступеней постамента

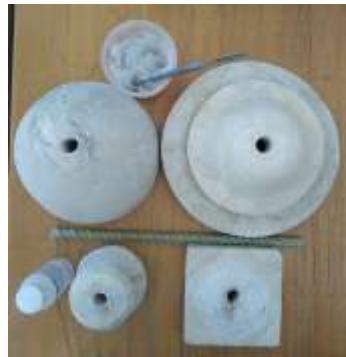
Илл. 20. Фрагмент памятника А.А. Горяйнову. Ваза-светильник. Финальный этап работы. Подготовка к сборке вазы на крепеж из композитного материала

10. Сборка светильника на новый стержень из композитного материала, клей *Tenax Solido Crystal*. Мастиковка стыков между деталями смесью из мрамора молотого фракций 0,2–0,5 мм и полиэфирного клея *Tenax Solido Crystal* (*илл. 20–21*).

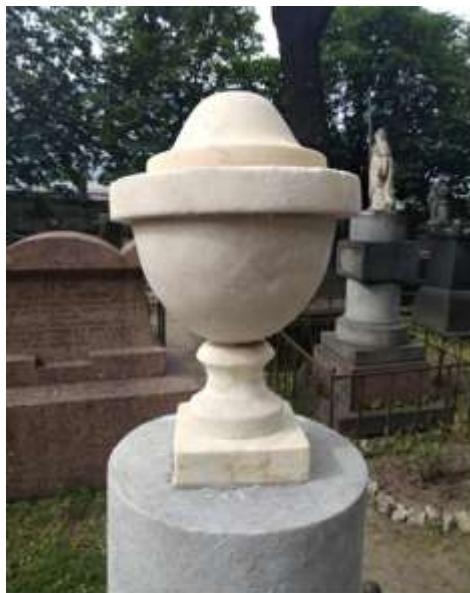
Илл. 21. Фрагмент памятника А.А. Горяйнову. Ваза-светильник после завершения всех этапов работы

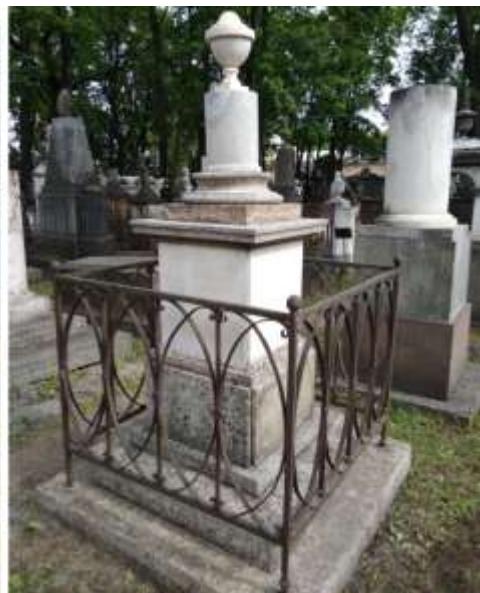
Илл. 22. Памятник А.А. Горяйнову. После завершения всех консервационных и реставрационных работ

11. Монтаж памятника на месте постоянной экспозиции (*илл. 22*). Мастиковка стыков между деталями смесью из молотого мрамора и полиэфирного клея. Покрытие поверхности памятника биоцидным составом и гидрофобизатором.
